尉氏县瑞德有色金属有限公司土壤  
污染隐患排查报告  
(2021年)

尉氏县瑞德有色金属有限公司

二〇二一年

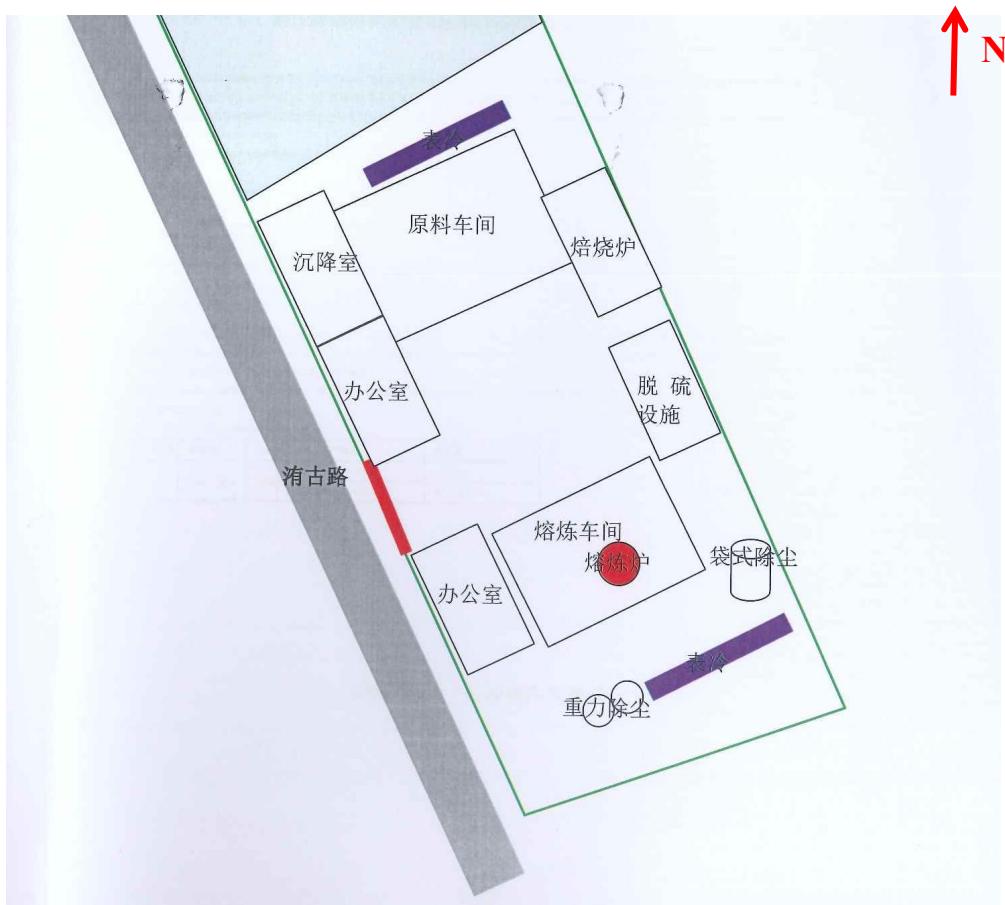
图 3.2-1 厂区平面布置图

根据地形和功能需要，整个场区分为原料区、除尘区、焙烧区、精炼区、脱硫区、办公区。

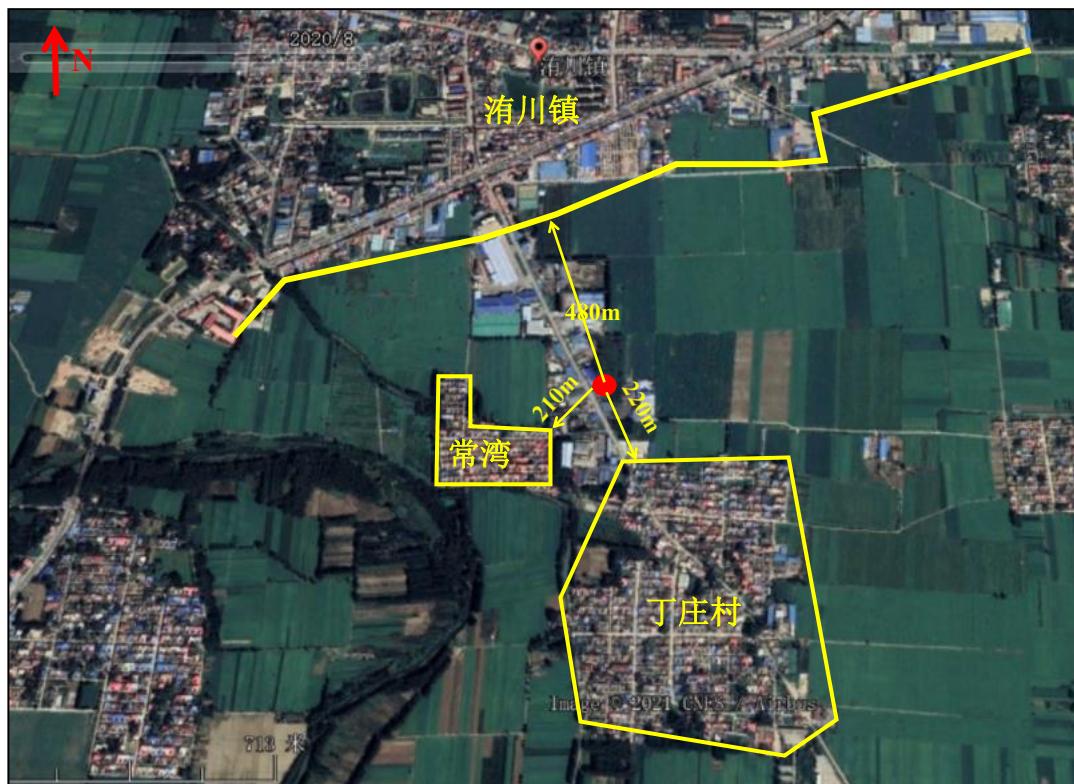
图 2.2-2 周围敏感目标示意图

厂址敏感目标调查主要包括地块周边 1km 范围内以及地下水、地表水保护目标情况。厂址所在区域无自然保护区、风景名胜区。排查区域敏感受体信息如图 2.2-2 和表 2.2-1 所示。

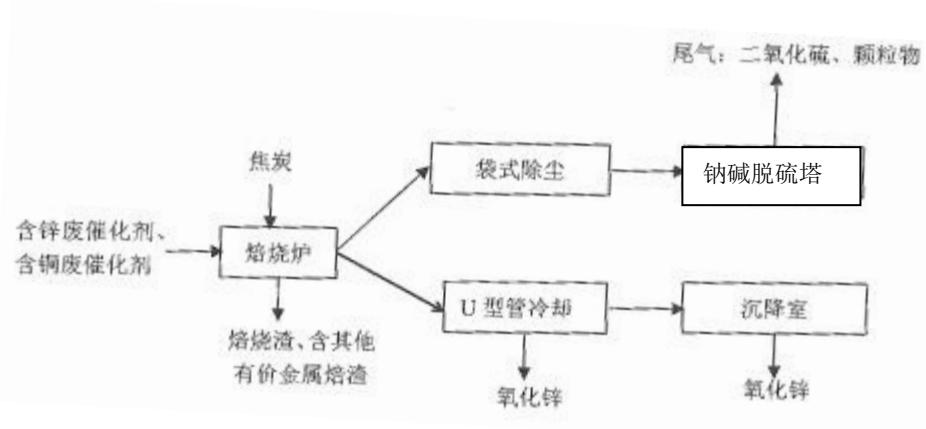
图 2.4-1 氧化锌工艺流程图

将含锌废催化剂混合香炭，一起投加入焙烧炉中，利用焦炭的热量使氧化锌在高温下转化成气态，分布于焙烧炉的下层，经专门通道进入 U 型管冷却，冷却后经捕集器捕集，得到氧化锌产品；上层废气主要含有 CO<sub>2</sub>、颗粒物、SO<sub>2</sub> 等，引出经 U 型除尘器+重力沉降室+双碱脱硫装置+除雾器+活性炭装置处理后，通过 15m 高排气筒排放，回收的粉尘重回焙烧炉。

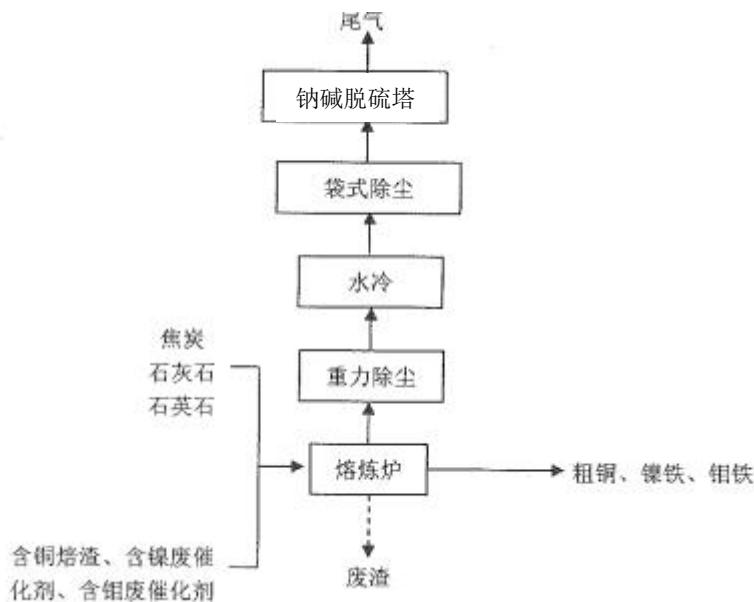
图 2.4-2 粗铜、镍铁、钼铁产品生产工艺流程及产污环节示意图

由焙烧炉得到的含铜金属熔渣或含其他有价金属（含镍、含钼）的废催化剂与焦炭、石灰石、石英石合理配比后在熔炼炉中熔炼，熔炼温度控制在1350℃~1500℃之间。石灰石、石英石作为熔剂，废活性炭与焦炭起到还原剂、渗碳剂和起料柱骨架等作用，同时焦炭也起到提供热能作用，催化剂或污泥中金属在熔炼炉中发生还原反应。在高温熔融条件下加入的熔剂使载体分解并熔为炉渣，熔融的金属合金与炉渣分离，使有价金属得以富集回收，熔炼炉将还原后的金属倒入模具成型，作为产品。

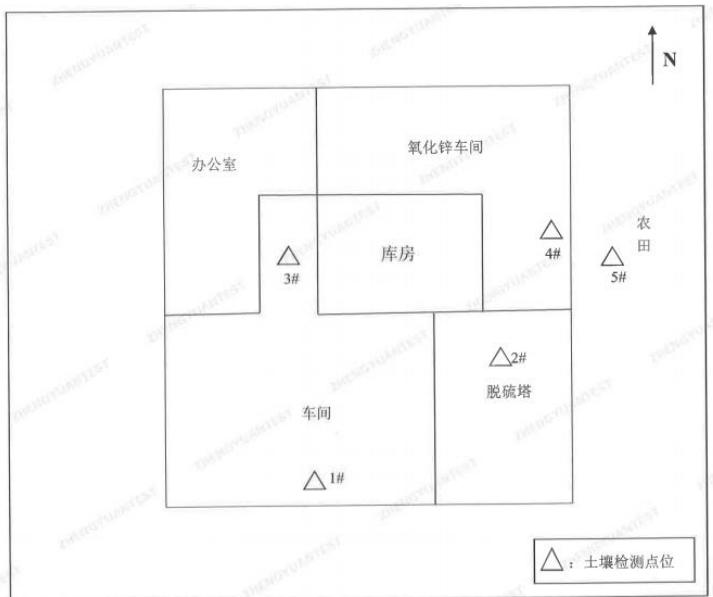
图 2.8-1 土壤检测点位示意图

尉氏县瑞德有色金属有限公司属于 2021 年郑州市土壤污染重点监管单位，历史上不存在地下水监测信息，根据编制的《尉氏县瑞德有色金属有限公司土壤及地下水自行监测（2021）》，企业在 2019 年和 2020 年进行了土壤检测，为进行地下水检测。其中监测布点详见图 2.8-1，近三年监测点位及监测因子分析详见表 2.8-1，土壤检测结果分析详见表 2.8-2。

由上表土壤检测结果对比可以看出，与 2019 年土壤检测结果相比，2020 年土壤检测结果中镉、铜监测值变化较大，总体呈上升趋势其他污染物检测值无显著变化。

根据环境监测信息章节分析可知，2019 年和 2020 年土壤检测结果中铜检测值相对较高，其他污染物检测值无显著变化。根据最近一次监测（2020 年），共设置了 5 个土壤监测点位，主要分布在废催化剂存放间，原料在车间内转运区域，以及对照点。点位设置相对全面、规范，能够包含可能涉及的隐患点。根据监测结果可知，各项目检测因子均未超出标准限值，后续需重点关注部分监测值累计增加的点位，加强分析可能存在原因，采取有效措施来减轻污染。

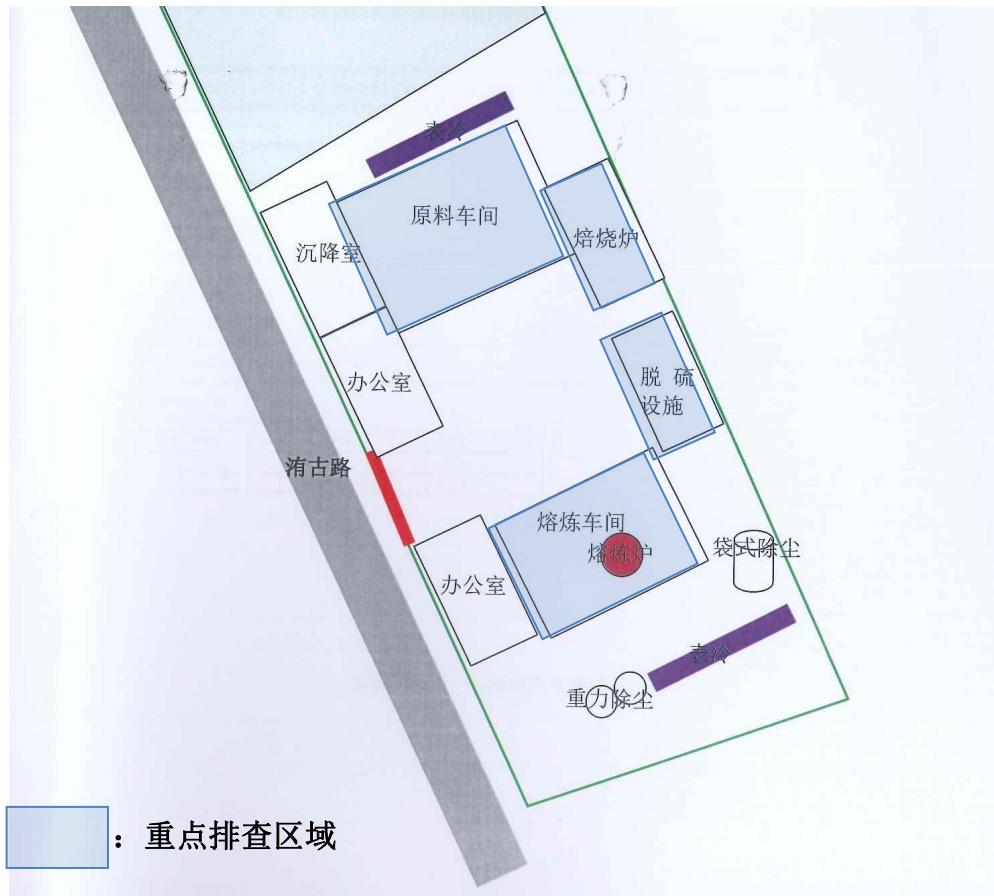
图4-1 排查重点区域及设施分布图

根据《重点监管单位土壤污染隐患排查指南（试行）》中相关要求确定排查的重点场所或者重点设施清单，涉及的重点区域主要为：香碳和氧化锌存放区、废催化剂暂存库，重点设施包括精炼炉和焙烧炉等。

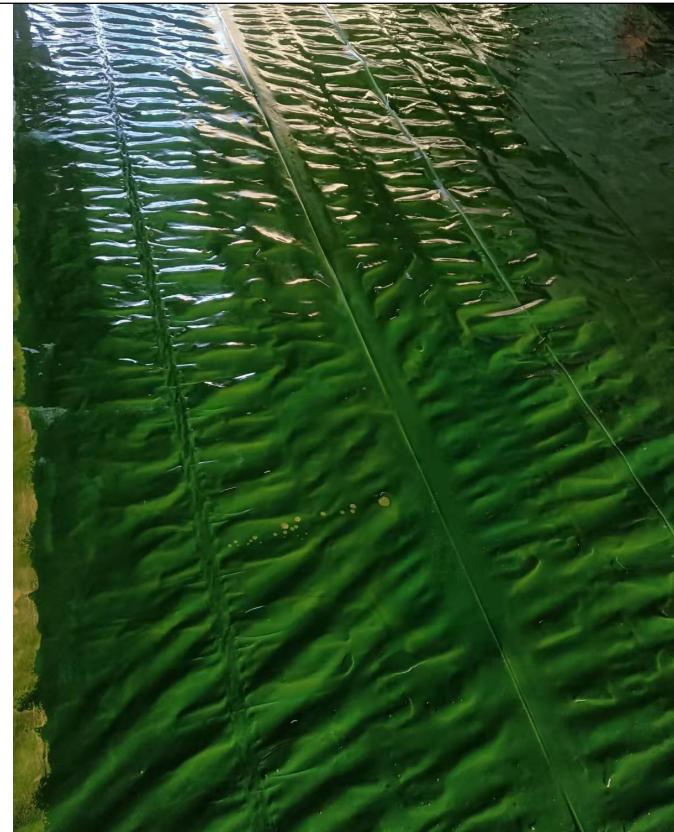
序号	涉及工业活动	重点设施设备	位置信息	实际整改情况	整改后照片	隐患整改完成日期	备注
1	其他活动	/	原料存放区	原料库设置单独房间，并防渗

序号	涉及工业活动	重点设施设备	位置信息	现场照片	存在问题	整改方案或建议	整改期限
1	其他活动	/	原料存放区		“三防”设施不规范, 需进一步完善	设置防渗和泄漏收集措施, 按照要求设置单独的密闭间。	12月30日前
